RÉNOVATION

À PESEUX, LE CHÂTEAU AFFIRME SA NOBLE ALLURE

L'ART DE VIVRE PASSÉ ET À VENIR

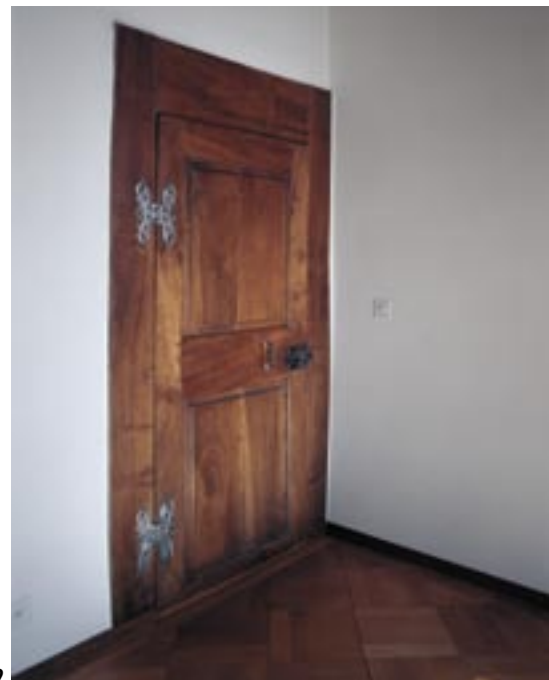
2 Cette pièce au décor particulièrement soigné du XVIII^e siècle possède un plafond de marqueterie unique dans la région.

Au premier étage, dit «Bel Etage», subsistent quelques précieux témoins des décors de toiles peintes datant du XVIII^e qui présentent des sujets de paysages agréables de style hollandais ou flamand. Une première restauration a été effectuée en 1981-1983. D'une qualité remarquable, le plafond marqueté de la pièce sud-est est unique dans la région. Chacun des caissons est différent. L'un d'eux est décoré d'un cadran d'horloge et porte la date de 1578. Il est

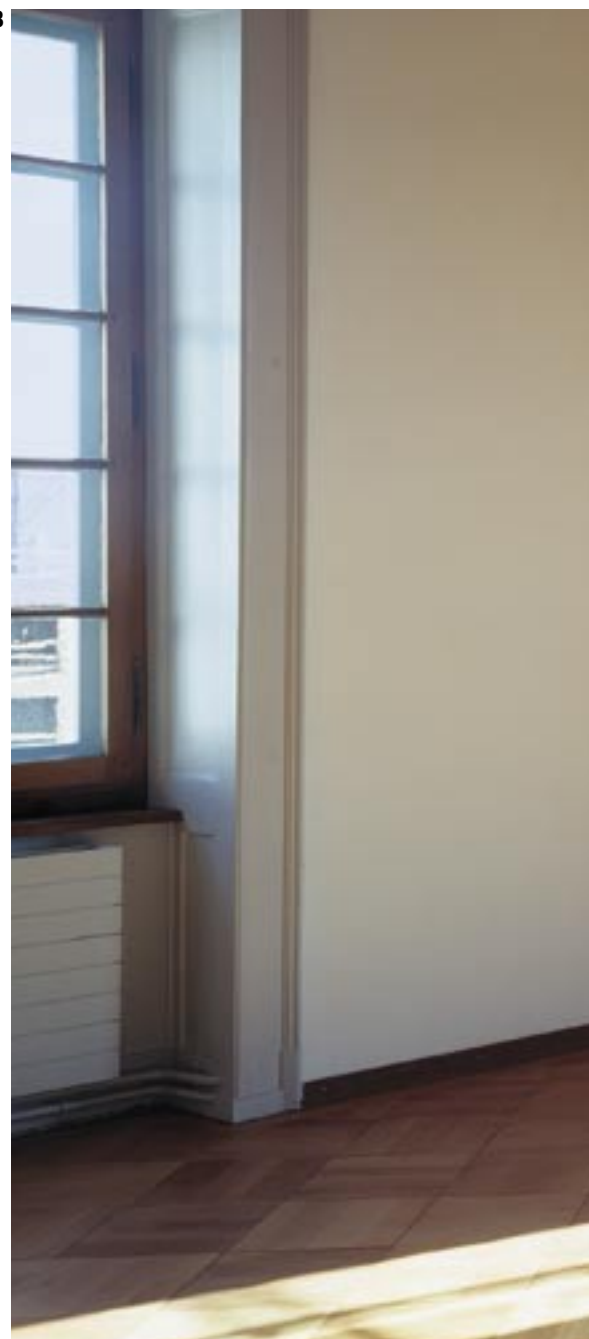
- 3 La petite porte de ce salon du deuxième étage donne sur la tourelle d'angle sud-est.
- 4 Les diverses formes de chauffage racontent l'histoire des installations successives. Les parquets ont été refaits en se référant aux éléments existants.
- 5 Détail du plafond de la pièce nord-est du premier étage.

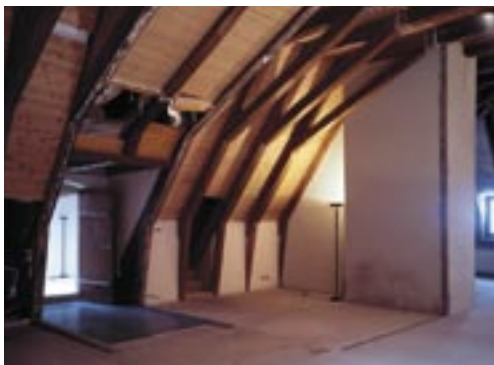
- 1 De nouvelles ouvertures en toiture apportent davantage de lumière aux combles, qui sont desservis par l'ascenseur.
2 La toiture est doublée, mais le jeu des poutres reste visible.
