RÉNOVATION

À PESEUX, LE CHÂTEAU AFFIRME SA NOBLE ALLURE

L'ART DE VIVRE PASSÉ ET À VENIR

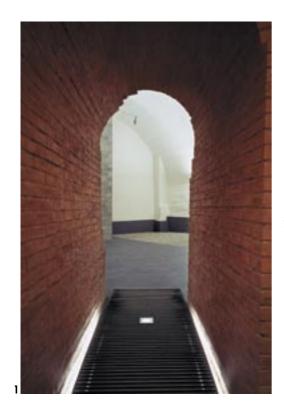
- 1 Ce couloir revêtu de briques rouges donne accès à l'ascenseur et au local commun. Il a été taillé dans l'ancien mur extérieur du bâtiment.
- 2 Cette pièce au décor particulièrement soigné du XVIII^e siècle possède un plafond de marqueterie unique dans la région.

permet d'accéder aux étages. Une des nouvelles interventions a consisté à installer une cage d'ascenseur atteignant directement les différents étages. Pour accéder à l'ascenseur au rez-de-chaussée, une nouvelle entrée a été taillée en diagonale à travers le mur porteur du château d'origine, tel qu'il était avant la construction de la nouvelle aile.

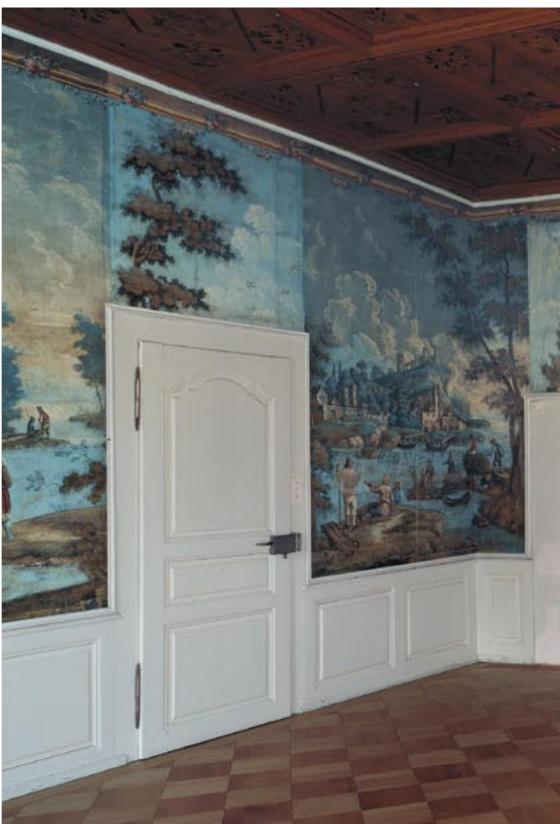
- 3 Les interventions de la première restauration datant de 1983 ont été maintenues. Les fenêtres intérieures sont celles qui se trouvaient sur la façade du château avant son agrandissement.
- 4 Les anciennes fenêtres de la façade du château apportent un élément inattendu et contribuent à l'originalité du décor.
- 5 Décor baroque, daté de 1700, de la pièce nord-est du premier étage.

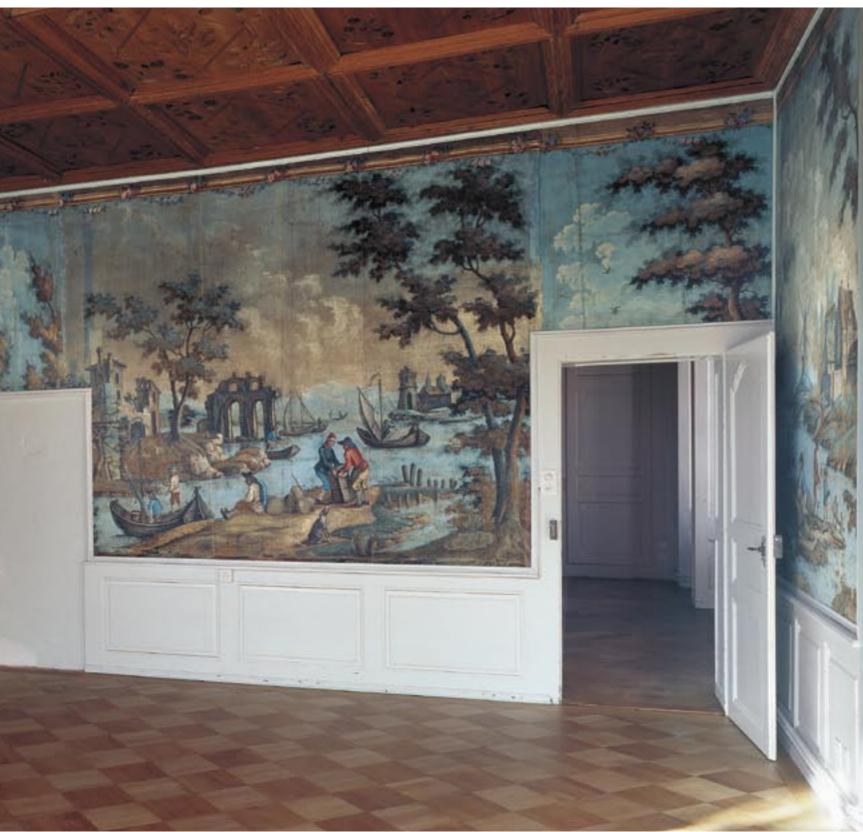
- 1 Cette pièce au décor particulièrement soigné du XVIII^e siècle possède un plafond de marqueterie unique dans la région.
- 2 Le deuxième étage est moins décoré, mais il est également très soigné, comme le prouve cette porte très bien conservée

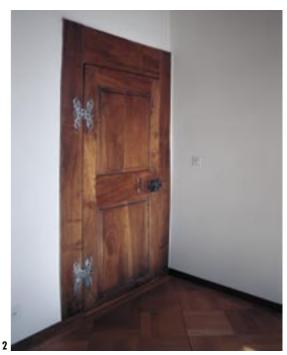
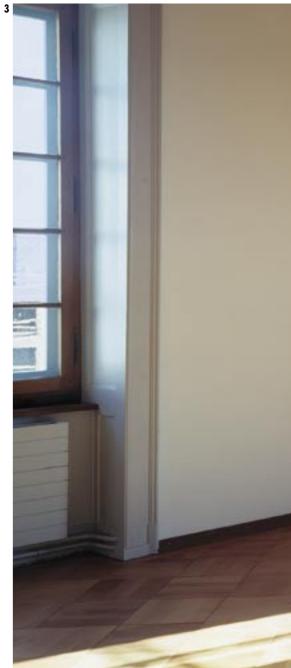
- 3 La petite porte de ce salon du deuxième étage donne sur la tourelle d'angle sud-est.
- 4 Les diverses formes de chauffage racontent l'histoire des installations successives. Les parquets ont été refaits en se référant aux éléments existants.
- 5 Détail du plafond de la pièce nord-est du premier étage.

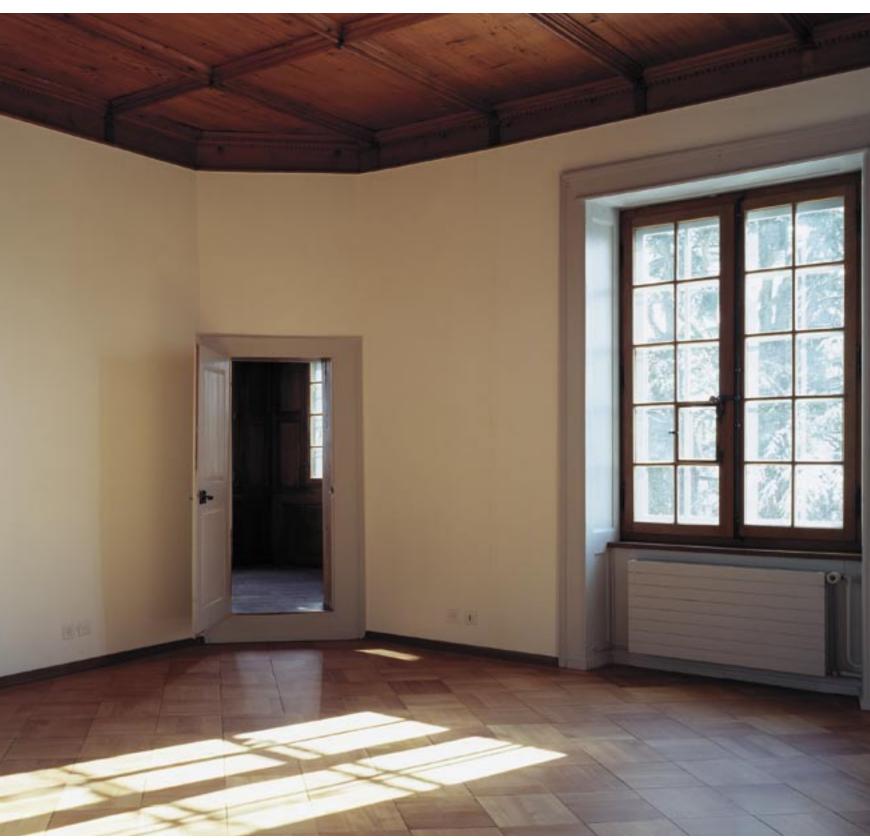
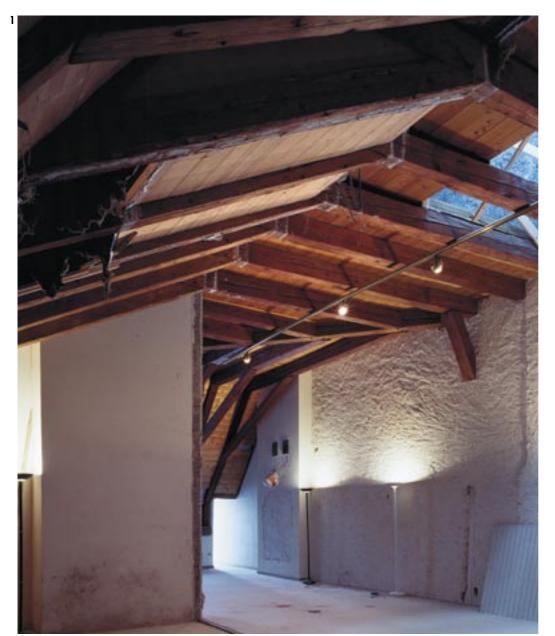
- De nouvelles ouvertures en toiture apportent davantage de lumière aux combles, qui sont desservis par l'ascenseur.
- 2 La toiture est doublée, mais le jeu des poutres reste visible.

500 m² sont à disposition sous la belle poutraison. Tout est encore à imaginer. La rénovation a surtout consisté à donner le maximum de lumière naturelle à ce lieu. Au nord, une longue verrière étroite suit la pente du toit. Au sud, deux grandes verrières et des lucarnes verticales en chatière, encastrées en partie dans la toiture, apportent aussi la

clarté du jour. Ici, ce sont les rythmes de la poutraison laissée apparente qui font office de décor. ■
