Le château de Peseux, rapport des investigations archéologiques de 2003

(SPMS, Bernard Boschung, le 9 février 2004)

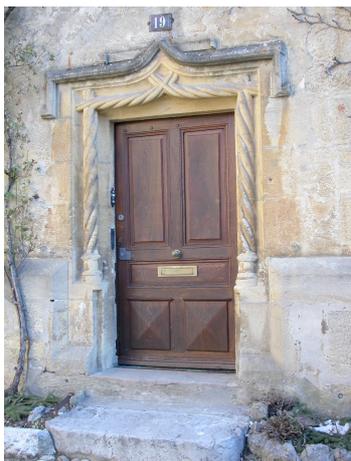
Fig. 2.: Façade ouest. La porte de la tour d'escalier (Archives SPMS, d'après diapositive n° 19-3, mars 1973)

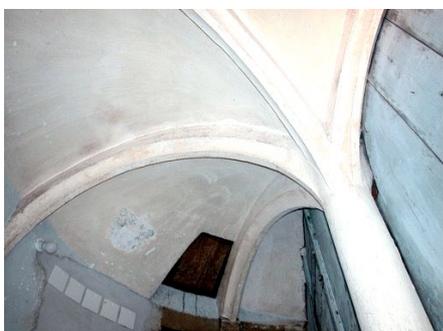
Fig. 3. Voûte à nervures en ombrelle de la tour d'escalier ouest. Un blason peint est visible sur l'un des voûtains (SPMS, n° 15-611-112, 2003)

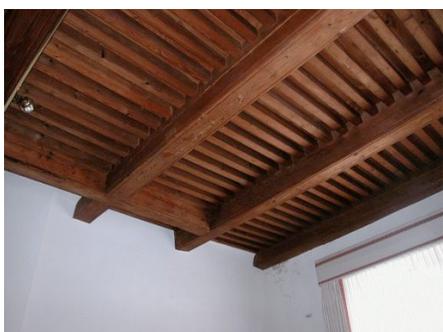
Fig. 4.: Détail du plafond à la française en partie ouest du château, salle au sud, second étage (SPMS, n° 15-611-72, 2003)

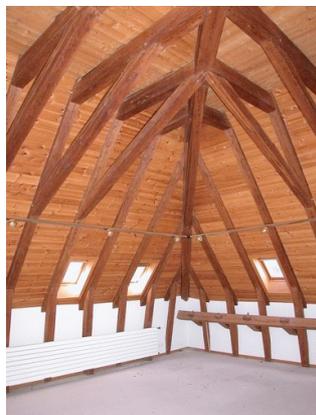
Le bâtiment est couvert d'une remarquable charpente à croupes constituée de chevrons formant fermes. Les arêtiers et les chevrons, ces derniers soulagés par des jambettes, s'encastrent dans de forts entrails s'appuyant sur l'arasée des murs gouttereaux. Deux niveaux de faux-entrails soutenus par des aisseliers, une croix de St-André reliant la panne faîtière et la sous-faîtière ainsi que deux poteaux⁷ complètent le système porteur de la charpente.

Fig. 5. Vue de la charpente au nord-est du bâtiment (SPMS, n° 15-613-102, 2003)

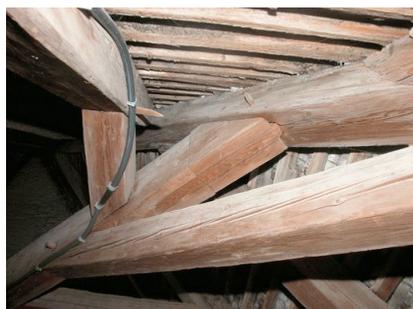
Fig. 6. Un faux-entrait relié à l'arêtier au nord-est du bâtiment, a été prolongé par une enture qui pourrait être d'origine (SPMS, n° 15-613-202, 2003)

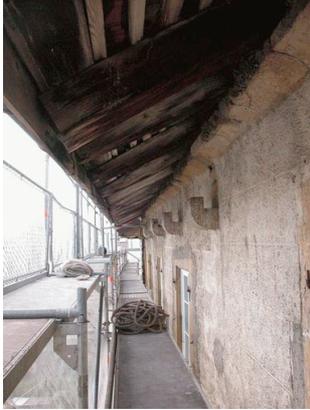
Un large avant-toit, aujourd'hui disparu, était formé par les coyaux prolongeant le chevronnage; l'important porte-à-faux imposait leur soutien au moyen de bras de force reliés à une pièce verticale, elle-même engagée dans une panne sablière logée dans de gros corbeaux de pierre visibles au sommet des façades⁸.

Fig. 8. Façade sud. Corbeaux participant au soutien de l'avant-toit primitif (SPMS, n° 15-613-33, 2003)

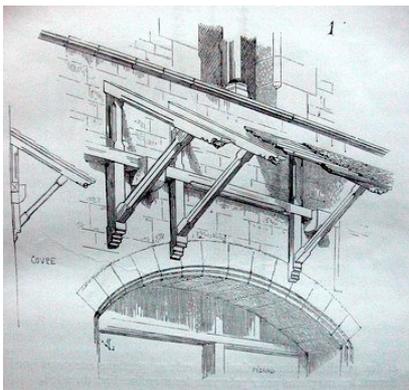
Fig. 9. A cause de la faible distance entre le corbeau et la corniche, l'avant-toit devait être proche d'un auvent (dessin tiré de M. Viollet-Le-Duc, Dictionnaire raisonné de l'architecture française du XIe au XVIe siècle, tome deuxième, A. Morel, éditeur, Paris, 1867, p.57)

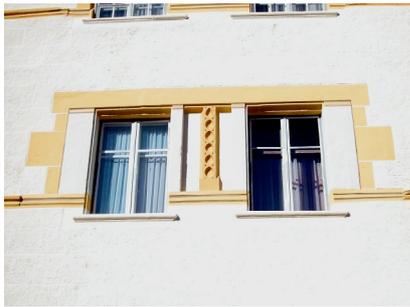
Les baies de la façade sud, la plus importante, sont disposées selon deux axes verticaux comprenant chacun une porte de cave cintrée, cantonnée de fenêtres et surmontée d'une baie à croisée de pierre à chaque étage, à l'exception du premier niveau en partie ouest, où une large baie était divisée en six jours par des meneaux. De ceux-ci, seul subsiste le meneau central, sculpté d'un motif d'entrelacs inédit dans la région¹⁴.

Fig. 10. Façade sud, partie ouest. Fenêtre de six jours à l'origine dont seul subsiste le meneau central sculpté d'un décor d'entrelacs (SPMS, n° 15-611-132, 2004)

¹⁴ Comme l'attestent les traces de la retaille sur le linteau, les quatre autres meneaux étaient moins larges et moulurés d'un listel entre deux cavets.

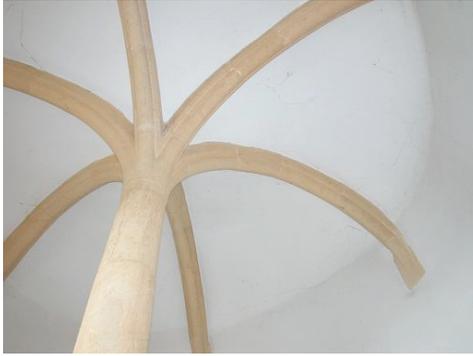
Fig. 11. Voûte en ombrelle de la tour d'escalier est (SPMS, n° 15-613-135, 2003)

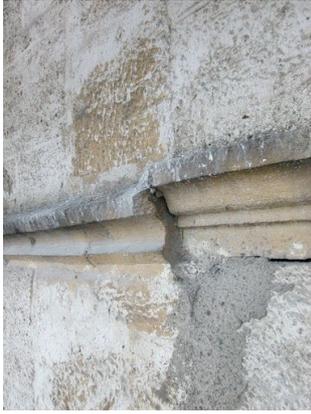
¹⁸ Mouluration d'un bandeau sous-tendu d'un talon droit au premier étage et d'une doucine au second niveau. Épaisseur: environ 13 cm.

Fig. 13.: Façade sud. Le cordon du château primitif (à gauche) et celui de l'extension (à droite) (SPMS, n° 15-613-40, 2003)

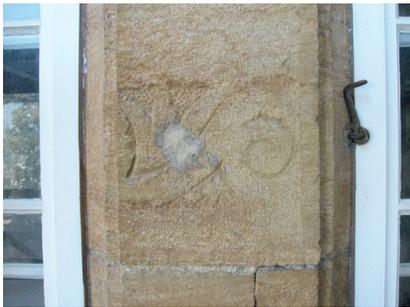
Fig. 14. Façade est, bloc du trumeau séparant deux fenêtres au premier étage, sur lequel a été ébauché la sculpture de la frise en bas-relief de la tourelle sud-est (SPMS, n°15-613-1, 2003)

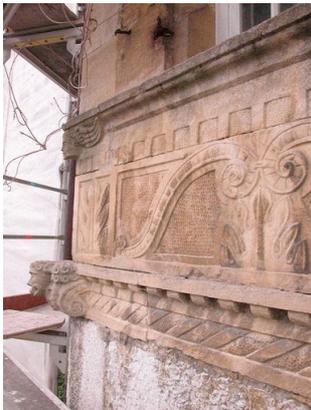
Fig. 15.: Frise de la tourelle sud-est avec sculptures en bas-relief (SPMS, n° 15-613-21, 2003)

Sur la tourelle au sud-est, le cordon du premier étage est souligné d'une frise sculptée, ponctuée aux angles de têtes de putti et d'avant-corps de lions. En

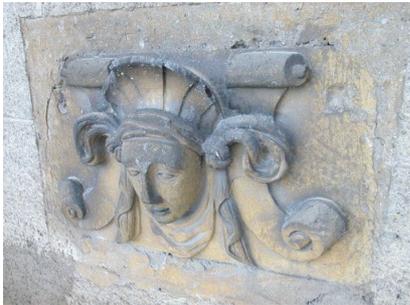
façade sud, entre les deux étages, un bloc est sculpté d'un masque coiffé et entouré d'enroulements.

Fig. 16.: Façade sud de l'extension, masque sculpté (SPMS, n°15-613-29, 2003)

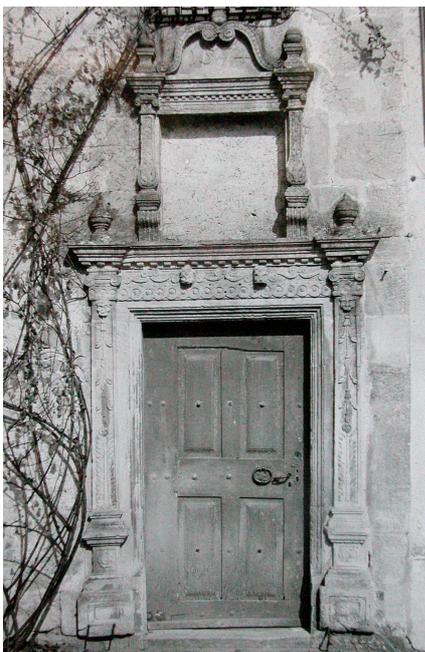
La porte de la tour d'escalier datée 1574 est un bel exemple de l'architecture de la Renaissance neuchâteloise. Elle présente beaucoup de similitudes avec la porte de la maison Bala 103 à Auvernier, portant la même date.

Fig. 17.: A gauche, château de Peseux, la porte de la tour d'escalier datée 1574 (Archives SPMS, n°535, 1956)

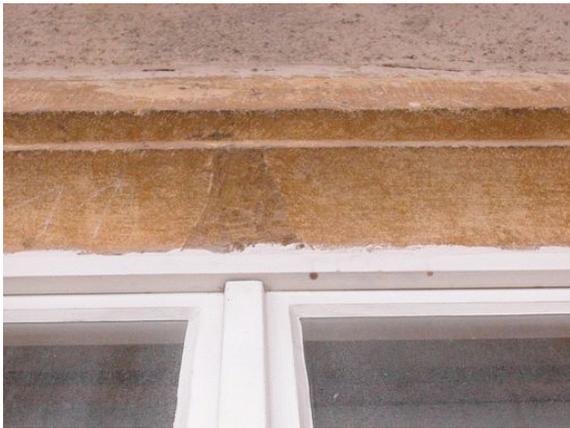
Fig. 18. Façade sud, partie orientale du bâtiment de 1539, premier étage. Traces de retaille de l'élément vertical de l'ancienne croisée (SPMS, n° 15-613-47, 2003)

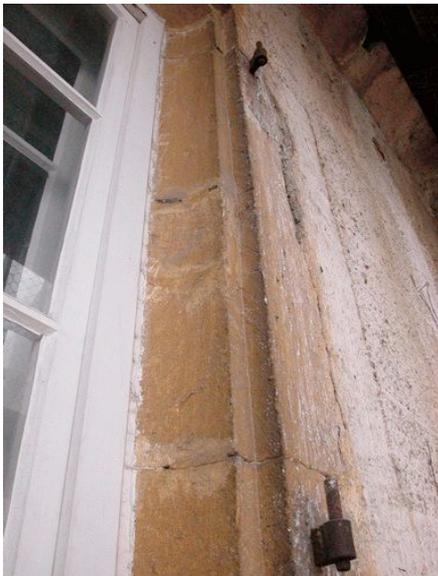
Fig. 19. Façade sud, extension de 1574, second étage. Exemple de retaille de l'élément horizontal de la croisée de pierre (SPMS, n° 15-613-42, 2003)

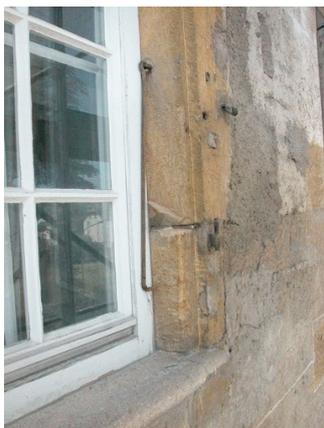
Fig. 20. Façade est, premier étage. La fenêtre a été abaissée par l'introduction d'un nouveau bloc de pierre sous l'ancienne base du piédroit où le congé a été supprimé par retaille (SPMS, n° 15-613-58, 2003)

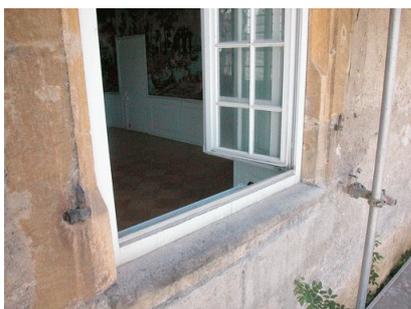
Fig. 21. Une fenêtre de la façade orientale (premier étage, partie sud), a été élargie et abaissée. Seul le piédroit à droite est en place: une pierre de taille a été introduit sous le bloc du congé de l'ancienne fenêtre (SPMS, n° 15-613-66, 2003)

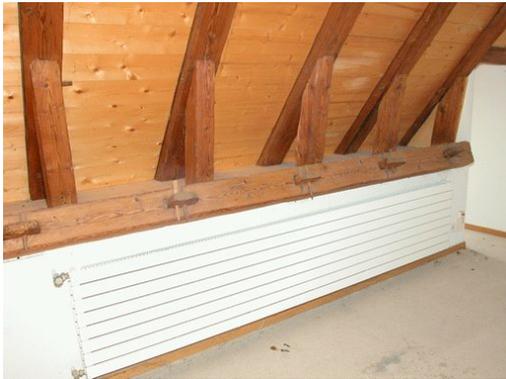
C'est sans doute dès cette époque que les avant-toits primitifs sont remplacés par des coyaux fixés à l'extrémité des chevrons en partie occidentale du premier château tandis que sur la partie orientale, ainsi que sur l'extension, ils sont

constitués de coyaux dont l'extrémité intérieure est fixée à une longue pièce de bois, elle-même clouée aux jambettes de la charpente.

Fig. 22. Fixation des coyaux formant l'avant-toit et modifiant l'avant-toit primitif en partie est du château de 1539 (SPMS, n° 15-613-140, 2003)

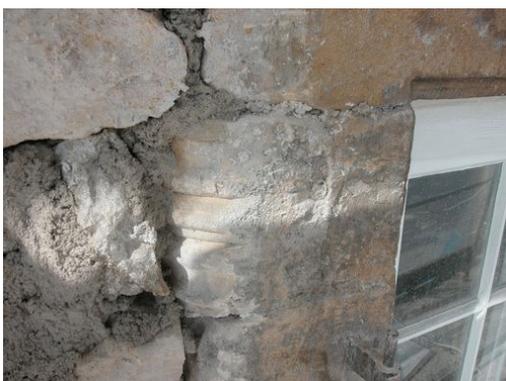
Parmi les nombreux blocs réemployés lors des travaux de transformation en façades, l'un provient d'un des piliers de la cheminée de la salle centrale au second étage de la partie orientale du château primitif. Cette cheminée a en effet été transformée, notamment lors de l'aménagement d'un four à pain la jouxtant

Fig. 23. Façade sud. La mouluration de ce bloc en réemploi est similaire à la console surmontant le piédroit est de la cheminée (SPMS, n° 15-613-194, 2003)

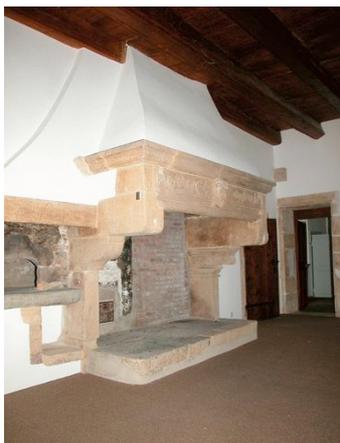
Fig. 24. A gauche. La cheminée au second étage de la partie orientale du bâtiment primitif. A gauche, le piédroit et la console ont été modernisés, sans doute pour s'accorder à la création du four à pain (SPMS, n° 15-613-176, 2003)

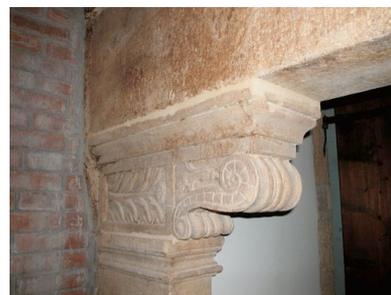
Fig. 25. A droite. Le piédroit à l'est, surmonté de la console d'origine (SPMS, n° 15-613-245, 2004)
